# I dissesti caratteristici delle strutture spingenti: archi, volte e piattabande

di Elena Matteuzzi

Guida completa con immagini alle cause e tipologie di dissesto per le strutture spingenti, dette così perché soggette anche spinte orizzontali variabili

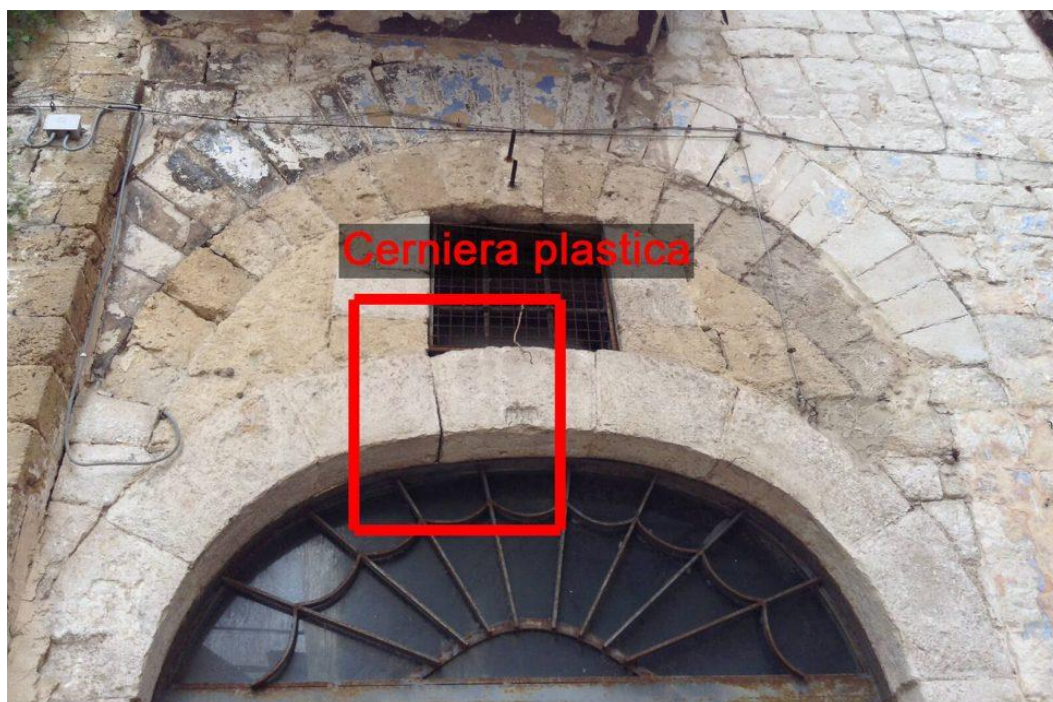
Fig. 2 – Esempio di cerniera plastica in un arco a tutto sesto di pietre conce

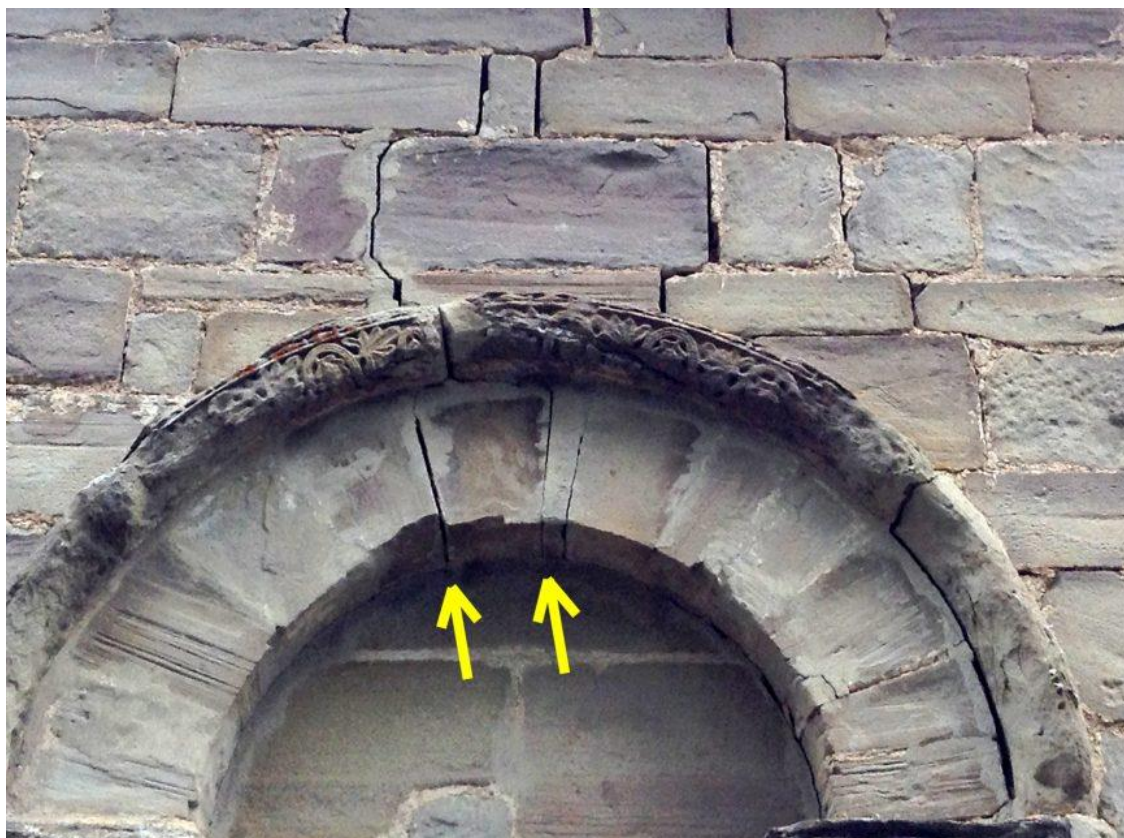
Fig. 9 – Dissesto a taglio in fase precoce: si notino il lieve scorrimento verso il basso del concio in chiave (freccie gialle) e la lesione parabolica nella muratura soprastante, un chiaro indizio dell’innalzamento della curva delle pressioni

Tuttavia – a differenza dello schema della **Fig. 8** – nella realtà lo spostamento è molto meno accentuato, e inizialmente limitato al solo **concio in chiave** (**Fig. 9**). Successivamente, se il meccanismo di rottura non viene adeguatamente contrastato, con l'aggravamento del dissesto il movimento si estende anche ai conci limitrofi (**Fig. 10**).

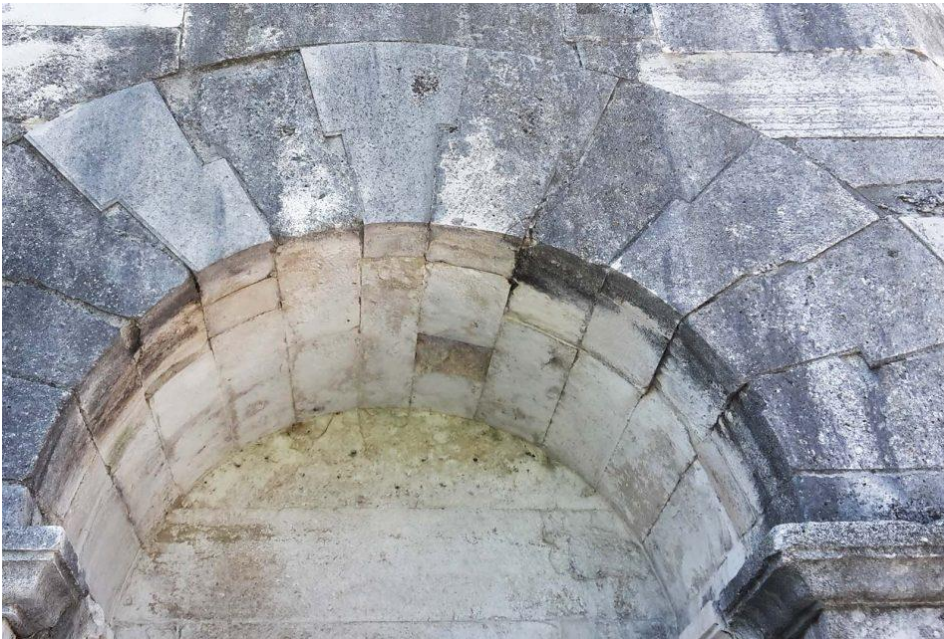
Fig. 11 – Ravenna, Mausoleo di Teodorico (VI secolo): particolare di un arco a tutto sesto di pietre conce con giunti a dardo di Giove

Il primo prevede di sagomare i due lati di ogni concio con un **giunto a dardo di Giove**, semplice o addirittura doppio, allo scopo di impedire lo scorrimento reciproco dei conci: lo si nota molto bene ad esempio nel Mausoleo di Teodorico, costruito nel VI secolo a Ravenna (**Fig. 11**).

Questo sistema è però applicabile solo agli elementi in pietra sagomata e – per impedire la rottura a taglio dei conci a causa della poca resistenza a trazione della pietra naturale – bisogna praticare il “dente” dell’incastro nella porzione superiore del concio, normalmente a  $2/3$  o  $3/4$  dell’altezza.

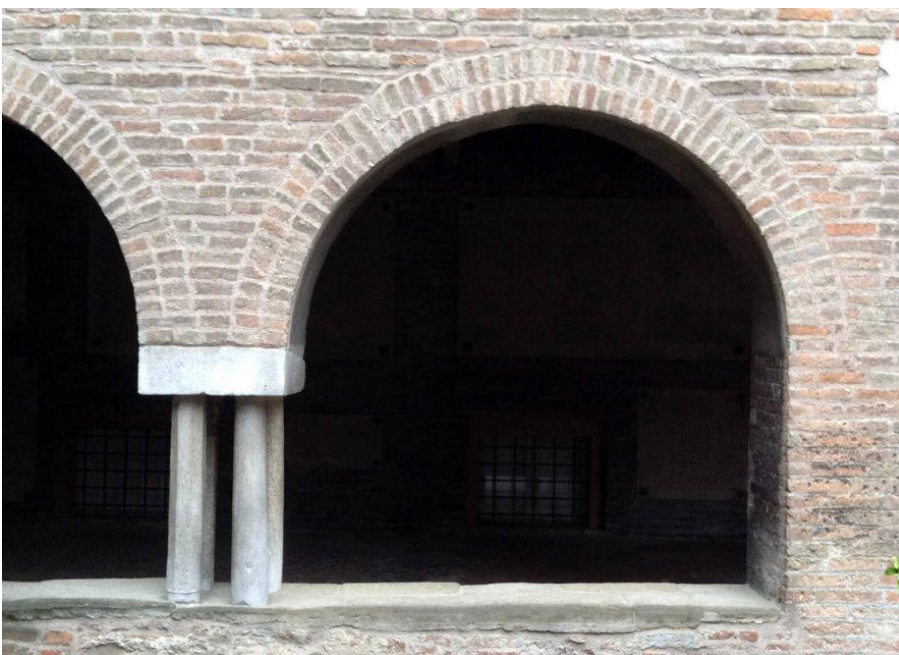
Fig. 12 – Bologna, chiostro della Basilica di Santo Stefano (XII secolo): esempio di archi con ghiera doppia di mattoni

Gli **archi a ghiera multipla** sono invece adatti anche alle strutture di mattoni (**Fig. 12**) e funzionano in modo completamente diverso: l'arco inferiore funge da centina per quello superiore, con l'unica connessione di un semplice giunto di malta. L'allontanamento delle imposte genera quindi due diversi meccanismi di rottura: a taglio nell'arco superiore e a flessione con formazione delle cerniere plastiche in quello sottostante. Il distacco e la caduta dei conci (o dei mattoni) dell'arco superiore viene perciò impedita dall'arco inferiore, ancora integro sebbene lesionato. Se inoltre gli archi sovrapposti sono tre (o addirittura quattro), i margini di sicurezza risultano ancora più elevati.

Gli unici accorgimenti da osservare durante la costruzione sono perciò di non ammorsare reciprocamente i due archi e sfalsare adeguatamente i giunti tra i conci tra le ghiera dei due archi.

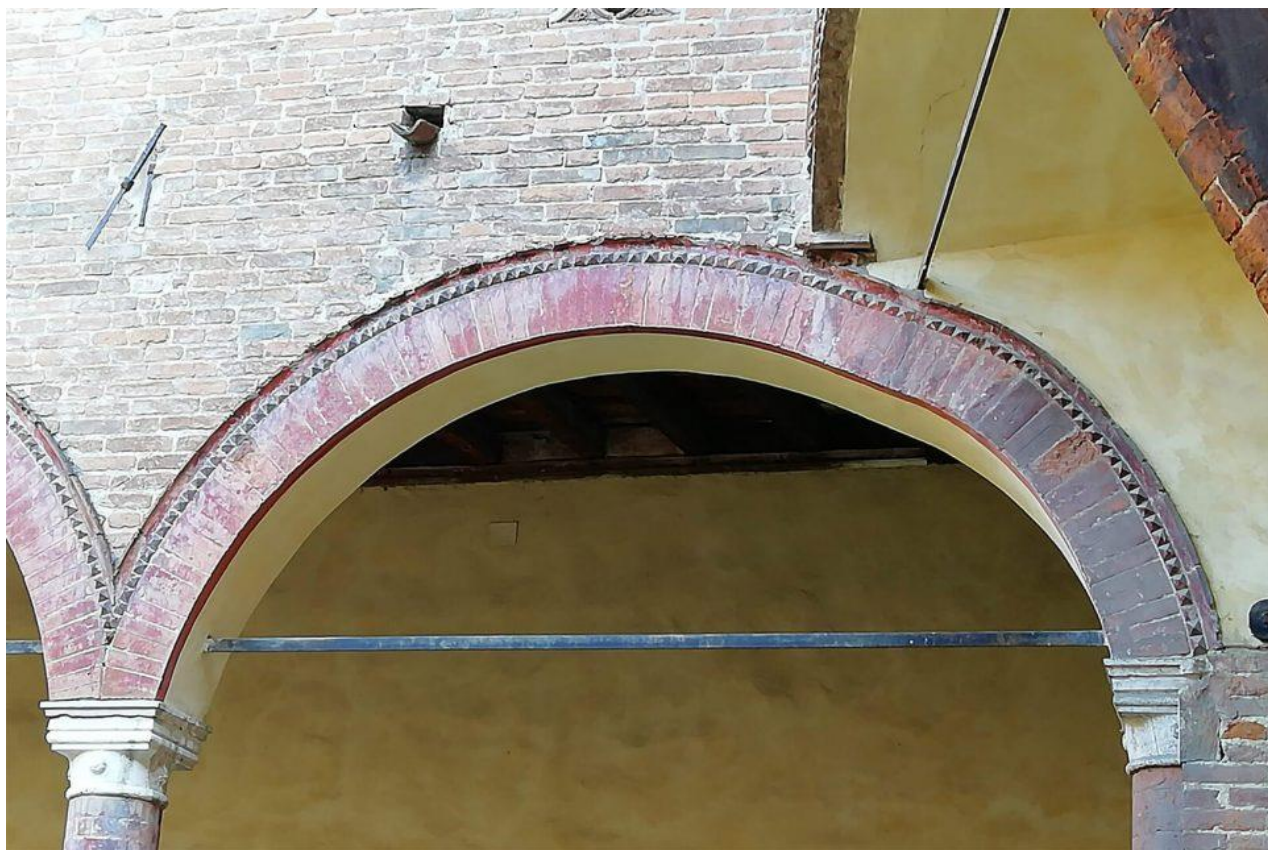
Fig. 14 – Ferrara, cortile interno di Casa Romei (XV secolo): esempio di arco con vistosa deformazione localizzata per la presenza di un carico concentrato in posizione asimmetrica

- appunto la **deformazione localizzata** della geometria originaria, spesso molto accentuata (**Fig. 14**);
- la formazione di **tre cerniere plastiche** del tutto simili – a scala decisamente ridotta – a quelle dei dissesti a flessione, sebbene in posizione diversa: due all’estradosso (e dunque non visibili dal basso) in corrispondenza degli estremi della porzione deformata, e uno all’intradosso al centro della stessa (**Fig. 15**);
- nel caso dello spostamento del rinfiando della volta, la creazione di un **avvallamento nella pavimentazione** del piano soprastante.

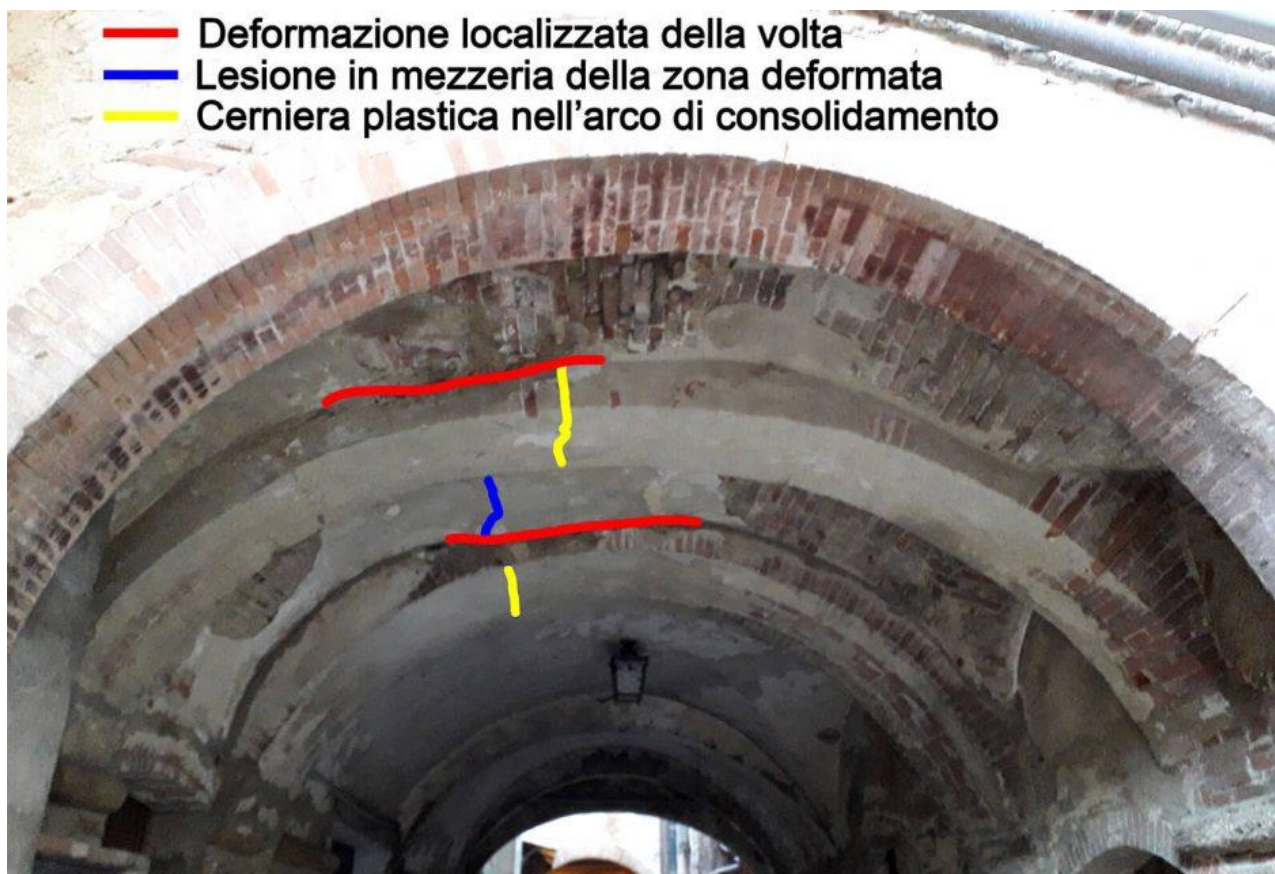
Fig. 15 – Dissesto di una volta botte per instabilità del campo centrale, successivamente contrastato mediante la costruzione di due arconi di rincalzo: il dissesto si è riformato perché non è cambiata la configurazione strutturale

Il metodo di consolidamento più comune consiste invece nel ripristinare la geometria originaria dell'elemento (o almeno ridurre la deformazione), risarcire le lesioni delle cerniere plastiche e, possibilmente, sostituire il riempimento incoerente con una serie di frenelli in muratura. Anche la costruzione di arconi di rincalzo può essere risolutiva, ma se le cause del dissesto non vengono rimosse esso tende a riformarsi puntualmente, come dimostra l'esempio della **Fig. 15**.
